AFCAN

N° 56 - JANVIER 2002

La revue trimestrielle de
l'Association Française des Capitaines de Navires.

SOMMAIRE

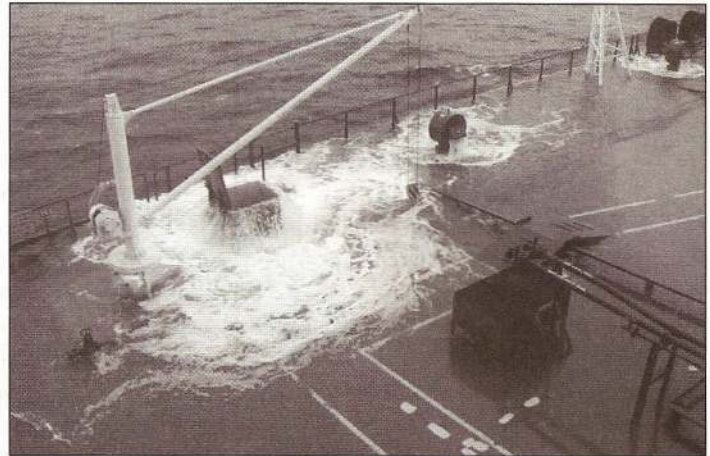
Seulement voilà, la méthode ER (*de l'anglais empty/refill*) ne marche pas sur les pétroliers double-coque, sauf pour les peaks où elle est d'ailleurs souvent la seule solution possible.

Il faut employer la méthode FT (*flow-through*).

VLCC double-coque de 300,000 mt – capacité de ballast 100,000 m³
5 paires de ballast numérotées de 1 à 5 plus un peak avant, un peak arrière et des ballast latéraux machine.

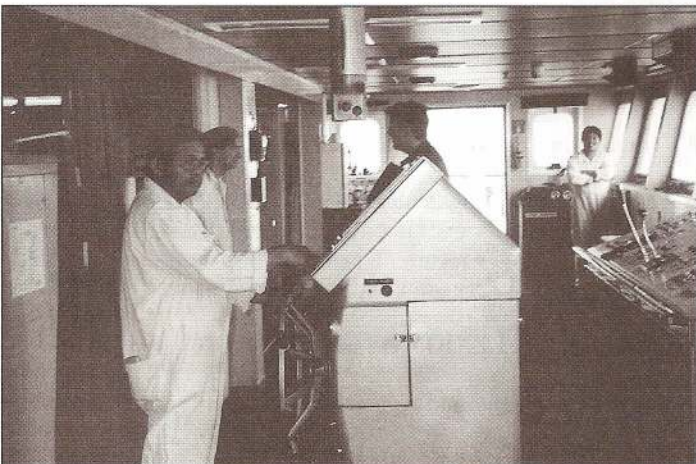
Dans le mode navire-navire, la position et autres données issues des capteurs sont collectées automatiquement par l'AIS, qui les formate et les transmet par éclat sur un canal VHF dédié. Reçues à bord des autres navires, ces données sont décodées et affichées sous forme de graphiques ou de textes. Ces messages sont transmis très régulièrement pour rafraîchir en permanence les informations et ne nécessitent aucune intervention de l'homme de quart. Les infos issues de l'AIS peuvent également être stockées dans le VDR (Voyage Data Recorder ou "boîte noire") pour une relecture et une analyse ultérieures.

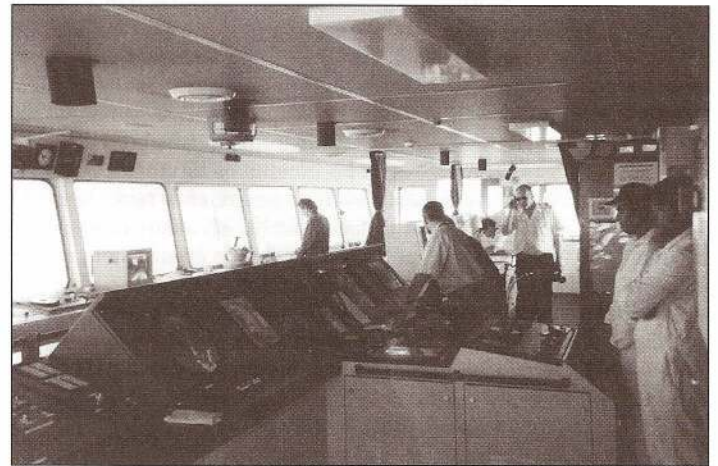
Intégré au radar, l'AIS peut en fait assurer une couverture continue, même quand l'image radar est dégradée pour raisons de mauvais temps ou d'interférences. De plus, les canaux de l'AIS peuvent servir à transmettre les données portuaires, de pilotage, de poste d'accostages d'information sur les agences portuaires, de marées de courants, d'avis aux navigateurs ou toute autre information dans le sens terre-navire, navire-navire ou navire-terre.
